# ThistleBond

**Objectif:** Réparer une fuite sur un réservoir d'huile  
**Localité:** Angleterre

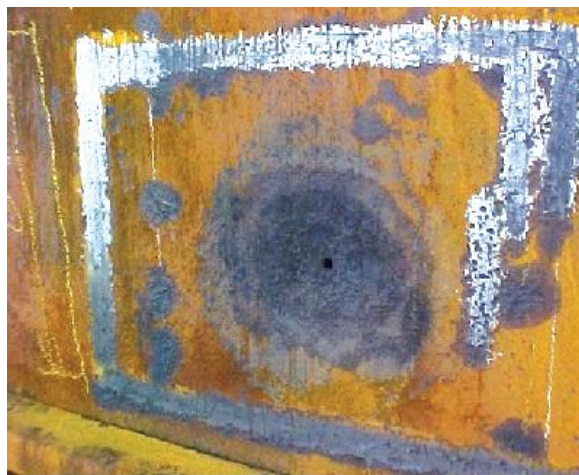
La paroi acier fortement corrodée de ce réservoir d'huile était devenue poreuse et l'huile commençait à fuir.
